Utfordringer ny forskrift Til å leve med?

Ole-Hermann Strømmesen
Desember 2011

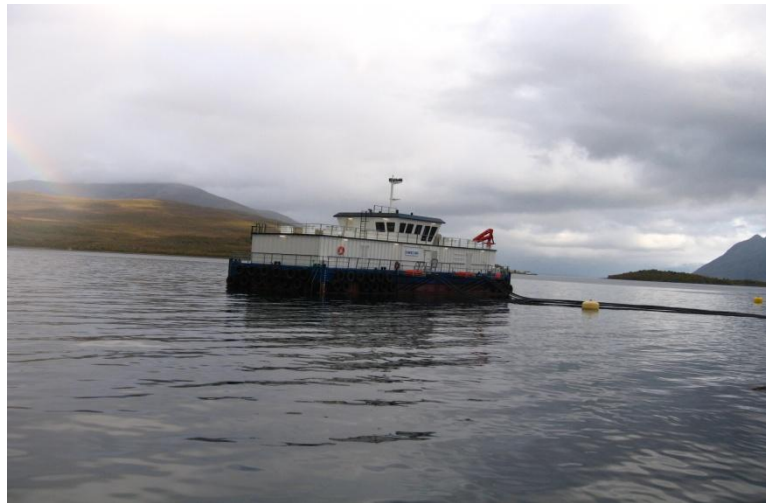
- Trygg utforming av forbindelser mellom flåte og merde
- Tilfredsstillende styrke i innfestingspunkt
- Rett design av fortøyning
 - Plassering
 - Tilpasset flåte og anleggsfortøyning
 - Flåtefortøyninger under anleggsfortøyninger

Flåtefortøyning er uansett omhandlet av Nytek forskrift

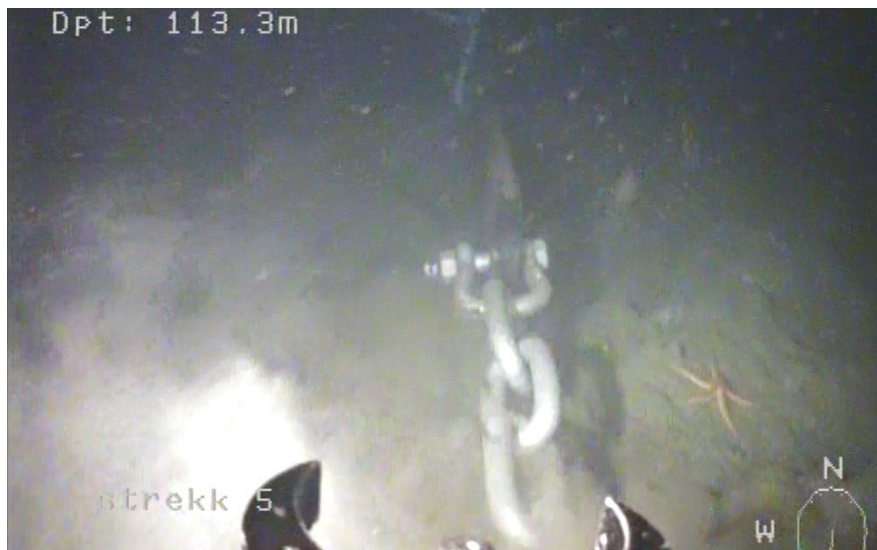
Strekktesting av ferdig fortøyningsline i sjø ”sidestillet” med dokumentert holdekraft fra leverandør

- Strekktesting av ferdig fortøyningsline gir stor sikkerhet
- Tabeller over holdekraft anker er veiledende..

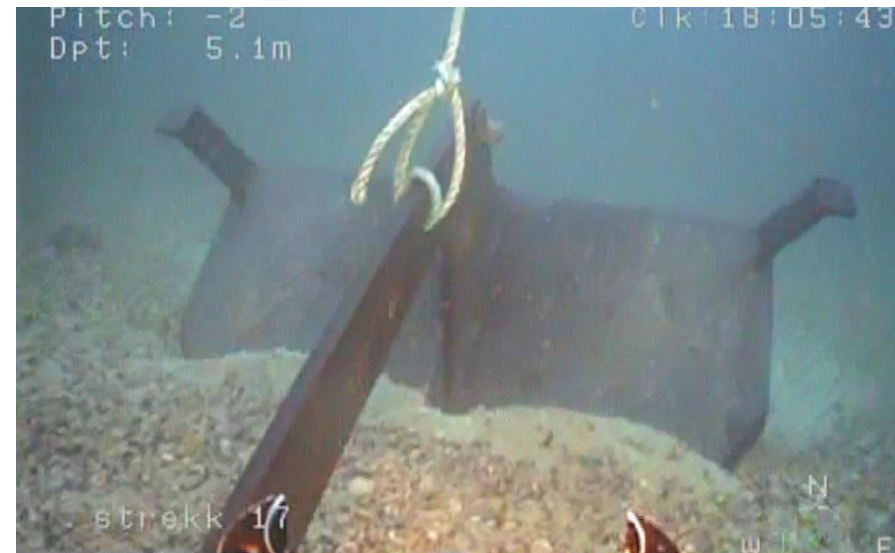
Strekktestet line med krefter beskrevet i fortøyningsanalyse

Anker ferdig utsatt uten strekktesting

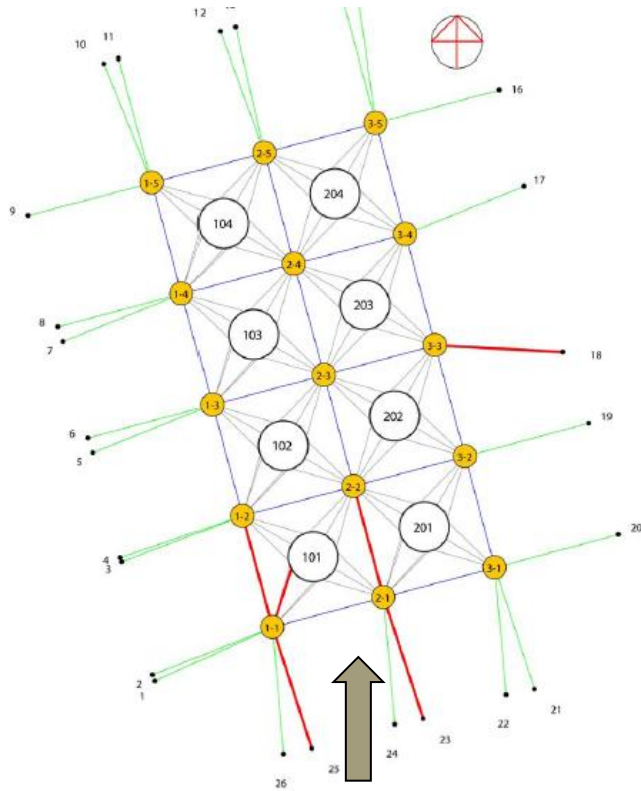
Hvordan er anlegget vridd i forhold til retning på største miljøkrefter?

Hvor kjøres linebruddanalyse?

Tåler flytekrage linebrudd?

Har anlegget tilstrekkelig oppdrift?

Hvor stor deformasjon tåles før nota kan påføres skade?
